## 古河スポーツ交流センタースポーツ棟の状況（1）

## 古河スポーツ交流センタースポーツ棟の状況（2）

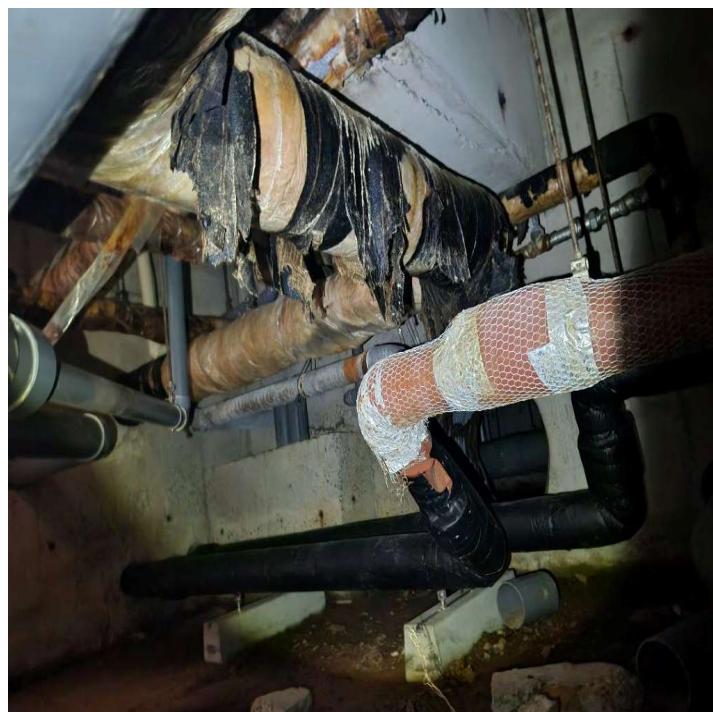
### 【プール内地下ピット】

◆配管 保温材の劣化

※耐用年数超過により要更新

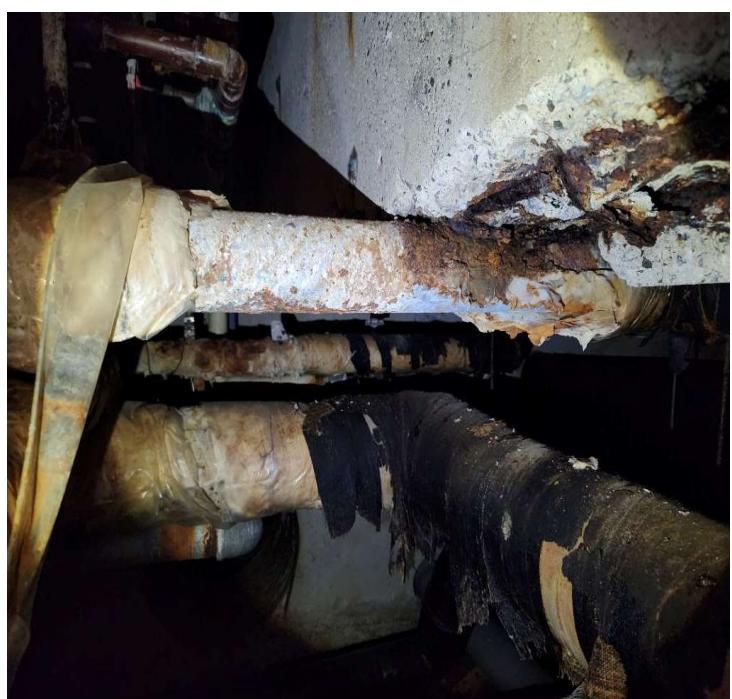
### 【プール内地下ピット】

◆配管錆びとコンクリート爆裂

※耐用年数超過により要更新

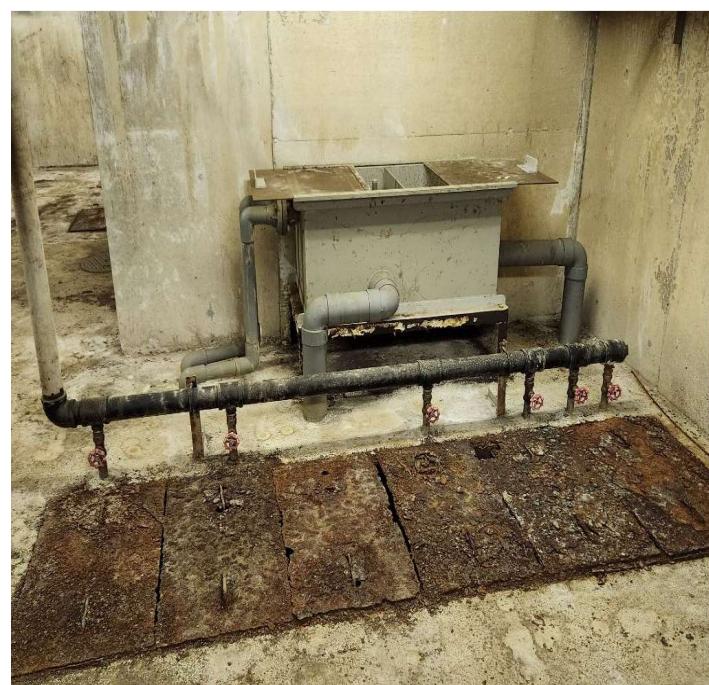
### 【浄化槽室内】

※耐用年数超過により要更新

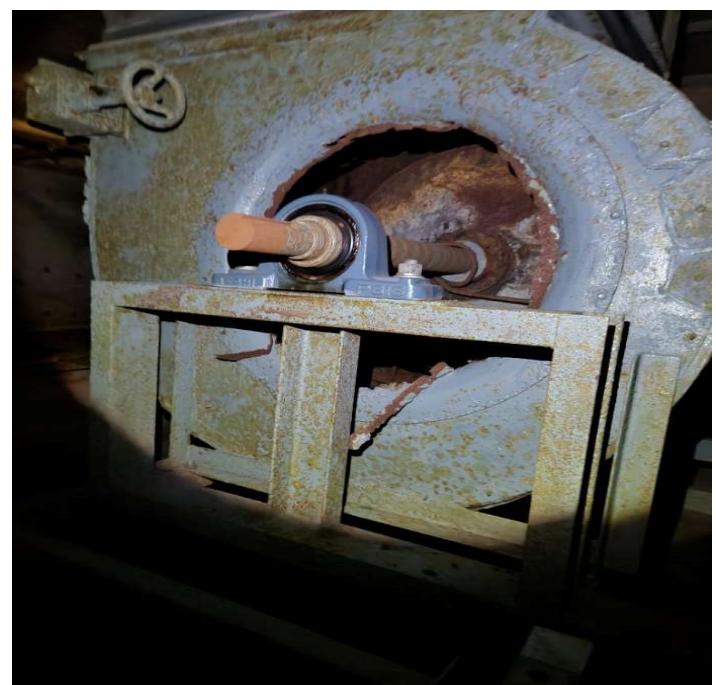
### 【プール内エアハンドリングユニット室内】

◆全壊しているプロペラ(吸用)

※要更新

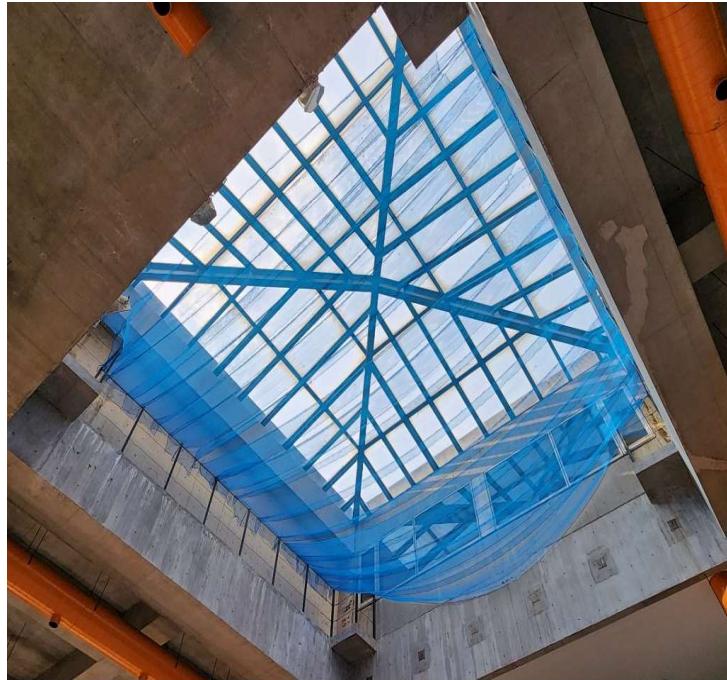
### 【プール内】

◆天窓

※ガラス落下防止

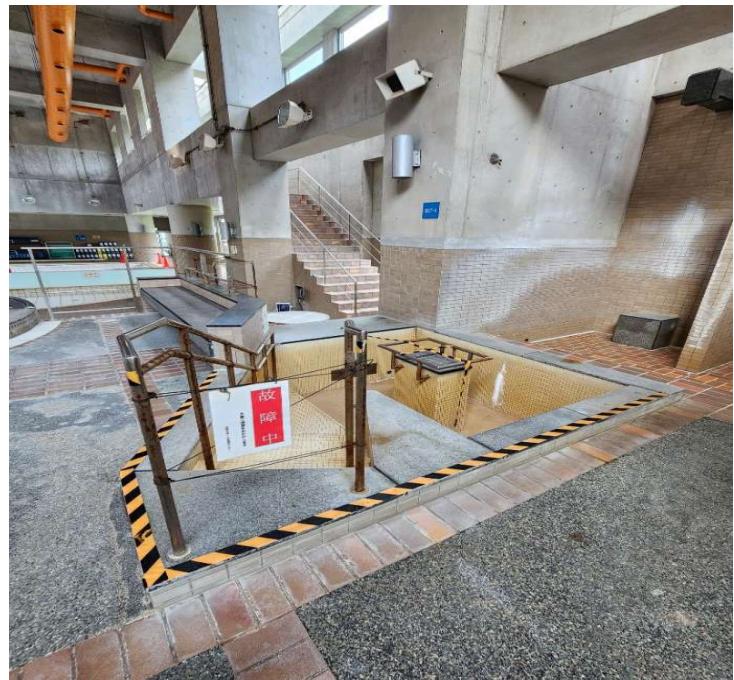
### 【プール内】

◆圧注プール(高压ジェット水流)

※使用停止中

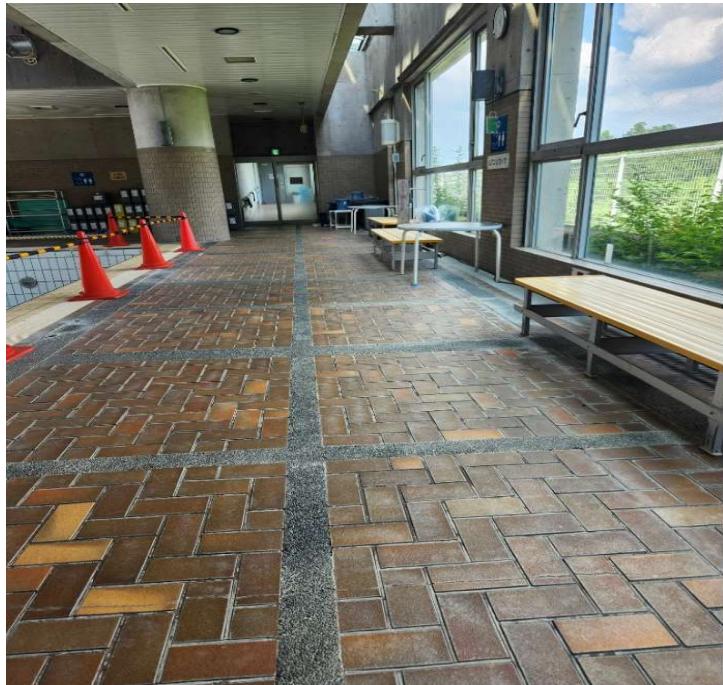
### 【プール内】

◆床タイル劣化

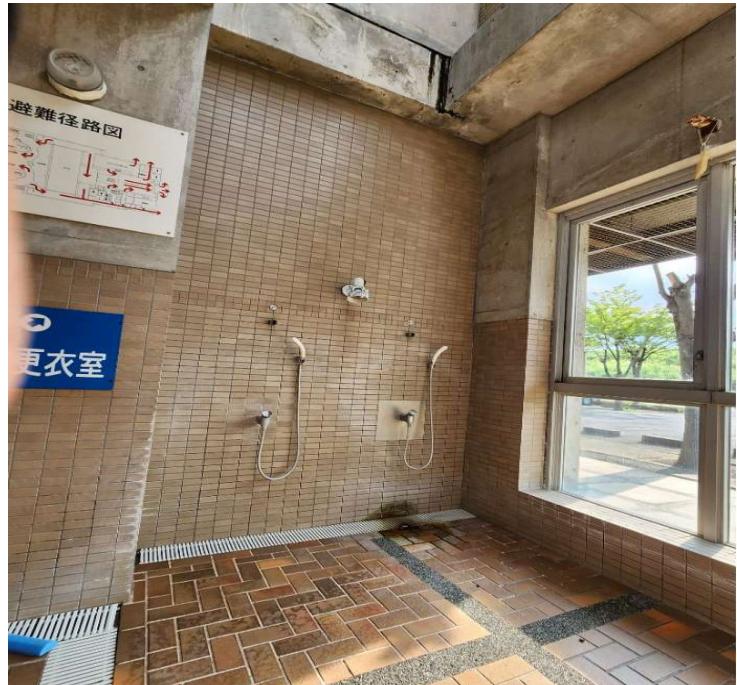
### 【プール内】

◆内壁ひび割れ 水漏れ

◆シャワー 劣化
