2017年は、利根川決潰
カスリーン台風から70年

カスリーン台風被害写真
パネル展開催

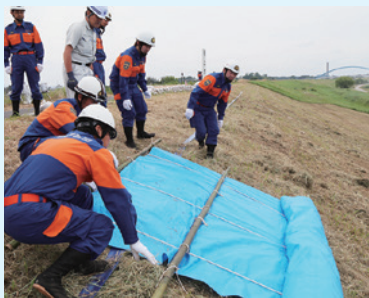
【Mission2】シート張り

堤防表法面の崩壊と洗掘箇所
の透水防止

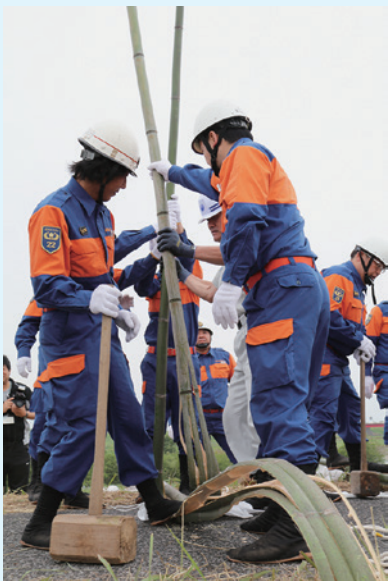
【Mission4】折り返し

堤防天端(堤防の平たんになった頂部)の亀裂拡大を防止する

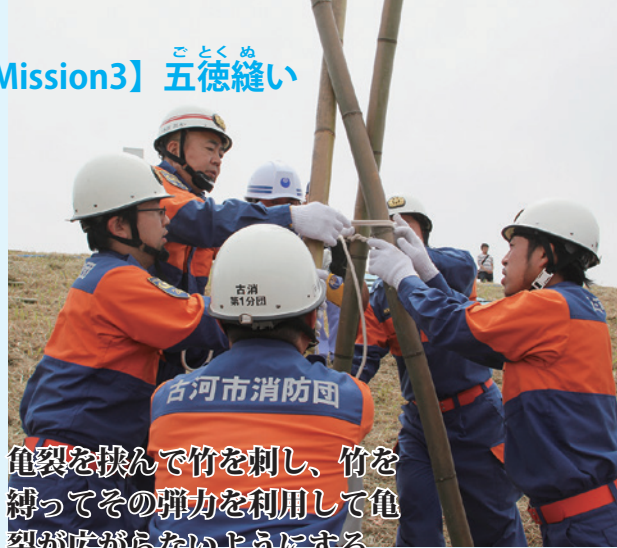
【Mission3】五徳縫い

亀裂を挟んで竹を刺し、竹を縛ってその弾力を利用して亀裂が広がらないようにする

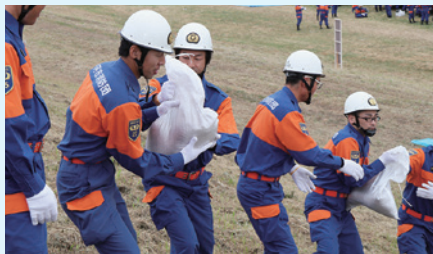
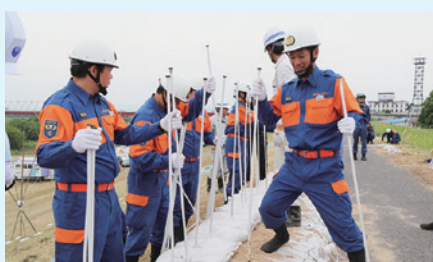
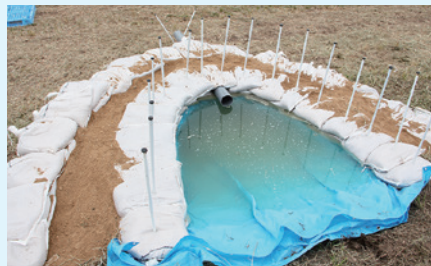
【Mission6】月の輪

堤防の漏水箇所付近に土のうを半月状に積んで決壊を食い止める応急処置
