安全・安心な マンションのために

- 落ちる、転ぶ、滑る、をなくそう -

この冊子は、マンション管理組合の方向けに、マンション内での転倒や階段からの転落、高所からの落下という日常事故を予防することを目的として、国土技術政策総合研究所が運営する「建物事故予防ナレッジベース」※1 からマンションに関連する日常事故事例や対策を抜き出して、まとめたものです。

国土交通省 国土技術政策総合研究所

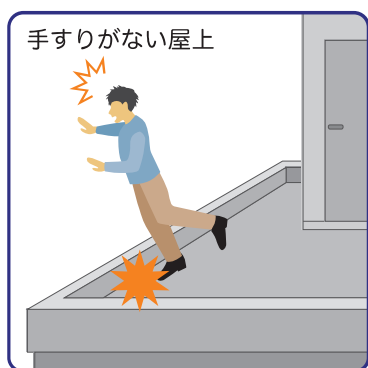
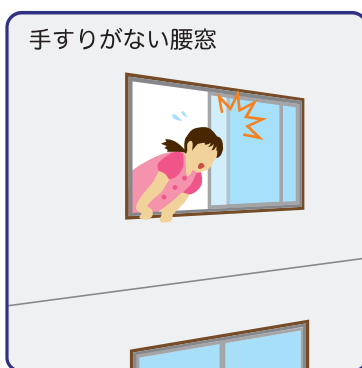
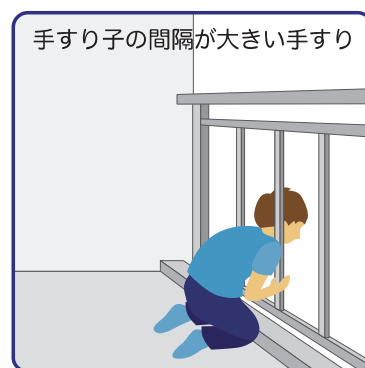
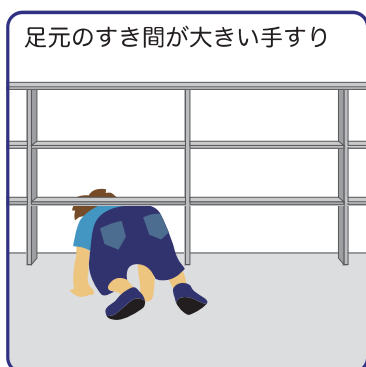
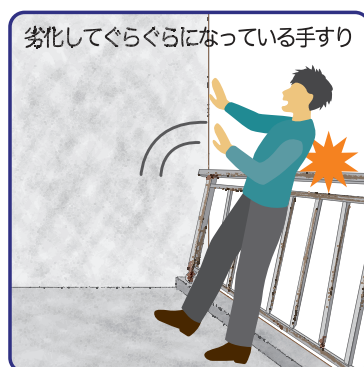
外廊下や階段、ベランダなどの高い所から落下する日常事故を防ぐには適切な手すりの設置が重要です。また、手すりがついていても手すり子の間隔が広いなど、その形状が適切でない場合、例えばすき間から人が落下することがあります。さらに、経年劣化により手すりの強度が落ちている場合には、人が寄りかかった際に手すりが外れ落下することもあります。手すりを目で見るだけでなく、実際に揺らしてしっかり取りついていないかも含めて確認しましょう。

また、窓の網戸と一緒に落ちる日常事故事例もあります。窓の網戸には人の落下を防止する強度はありません。落下の危険がある窓には適切な手すりを必ず設けましょう。

- ▶ 住民が不定期に立ち入ることがある高い所には必ず落下防止の手すり（柵）を設置しましょう。
- ▶ 手すりにすき間がある場合は、そのすき間を塞ぎましょう。
- ▶ ぐらつきがある手すりは交換しましょう。
- ▶ 腰の高さに窓台がくる窓には落下防止の手すりを設けましょう。
- ▶ 住民が立ち入ることを想定していない場所は、立入禁止にしましょう。

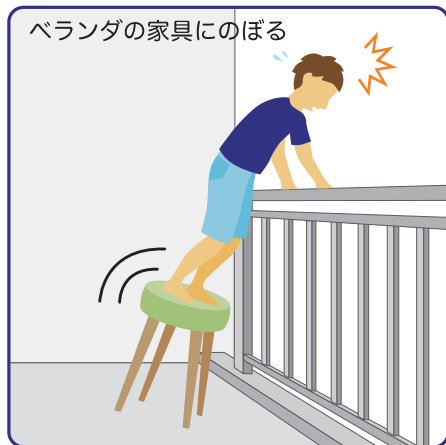
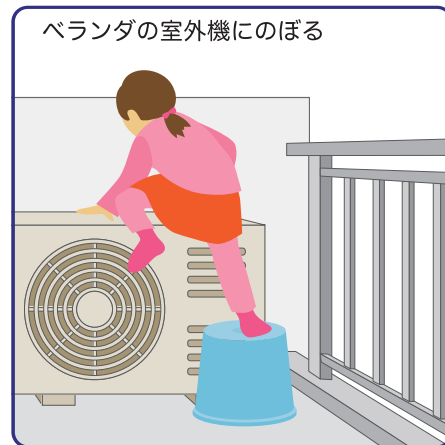
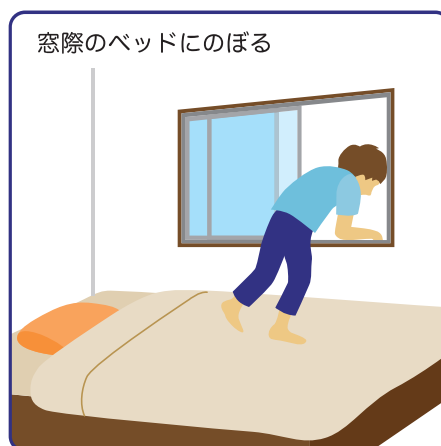
共用部の外廊下や外階段、各住戸のベランダに適切な手すりが設置されていても、その前に物が置かれていると、子どもがよじ登り手すりを乗り越え落下してしまいます。腰の高さに窓台がくる窓の場合も同様です。

手すりの前や窓際に、台や物置、椅子、テーブル、ベッド等が置かれていないか確認しましょう。

- ▶ 共用部の外廊下や外階段に、物が置かれている場合には撤去しましょう。
- ▶ ベランダの手すり付近に物を置かないよう、住民にチラシや掲示板で注意喚起しましょう。
- ▶ 窓の近くに家具を配置することは避けましょう。

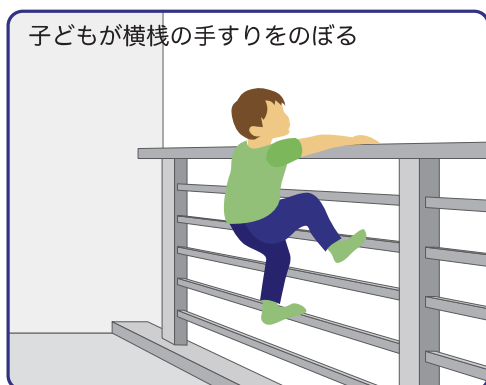
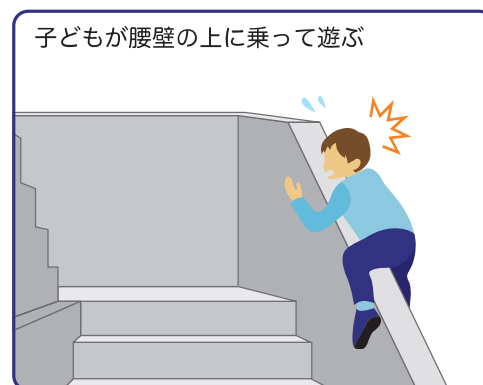
子どもは手すりや高い塀をよじ登ったり、乗り越えたりして遊ぶことがあります。特に小学校高学年から中高生の子どもには注意が必要です。子どもにとっては遊びのつもりでも一歩間違えば重大な事故につながりますので、事前に対策を行いしっかりと予防しましょう。

普段住民が使うことが少ない非常階段や屋上についても、立ち入らないように注意が必要です。

- ▶ 子どもが手すりを乗り越えて遊んでいるような場所がないか確認しましょう。
- ▶ そのような場所がある場合にはサインや貼り紙で遊ばないように注意喚起しましょう。
- ▶ 遊んでいる場面を目にした場合には注意しましょう。
- ▶ 手すりがよじ登りやすい形状をしている場合は、ネットを張るなどの応急対策をした上で、大規模修繕時などに形状の変更を検討しましょう。

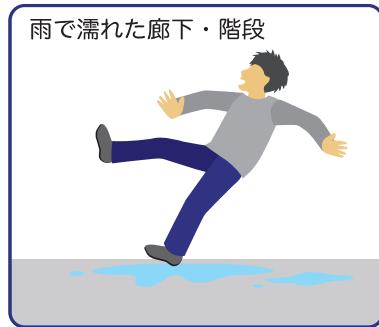
滑りやすい床では、転倒したり、階段から転落したりする可能性が非常に高くなります。滑る原因は床が滑りやすい材料（金属製、大理石などの石性、滑り止め加工のないタイルなど）である場合に加え、摩耗している場合や、雨に濡れる場合があります。特にスロープの場合は危険性が高くなります。

- ▶ 濡れやすい・滑りやすい場所を把握し、雨天時には拭いて乾燥させるなどの適切な管理をしましょう。
- ▶ 滑りやすい場所であることが分かるよう、コーンや注意書きなどで注意喚起をしましょう。
- ▶ 滑りやすい床面は、大規模修繕の際などに滑りにくい素材への変更を検討しましょう。

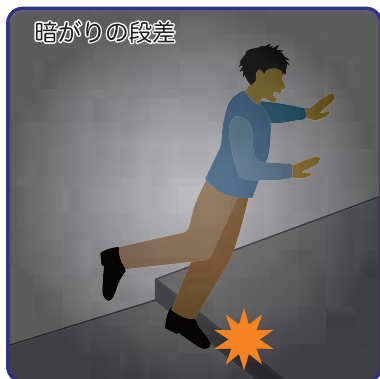
夜間などに暗いと、段差や床面の変化に気付かず、つまづいたり、滑るなど転倒する原因となります。照明器具の数が不足している場合に加え、照明器具が切れている場合も事故につながりますので、適切な管理が必要です。

- ▶ 照明器具が切れている場合は交換しましょう。
- ▶ 明るさが不足している場合には照明器具の追加を検討しましょう。照明器具を追加する場合は、光害や逆光となることがなく、適切に足元が照らされるよう配慮しましょう。

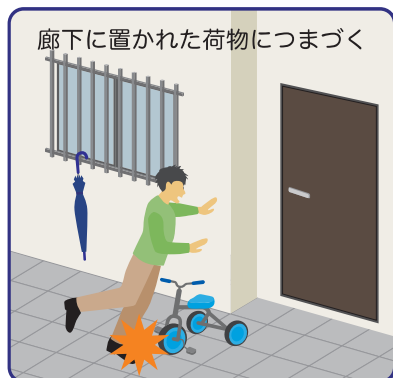
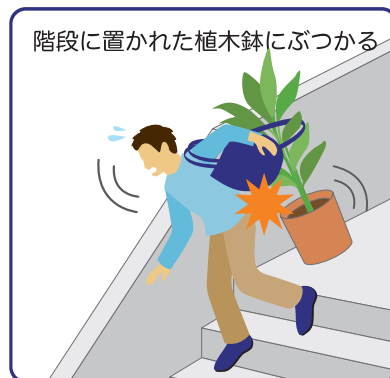
廊下や階段に物が置かれていると、それにつまづいて転倒したり、階段から転落する原因となります。小さい物であっても見えずにつまづいたり、足が引っかかったりすることもあります。物が置いてある場合は撤去し、住民に物を置かないように注意喚起しましょう。

非常階段など避難経路に物が置かれている場合は、災害時の避難に支障をきたすことにもなります。

- ▶ 物が置かれている場合には撤去しましょう。
- ▶ 物を置かないようにチラシや掲示板で住民に注意喚起しましょう。
